# بررسی علل شکست محور کمپرسورهای نوع Screw

## Investigation of the Fracture Causes of the Screw Compressors Shaft

A. Shahrivar & A. Abdolmaleki  
Research Institute of Petroleum Industry  
P.O.Box: 18745-4193, Tehran, Iran

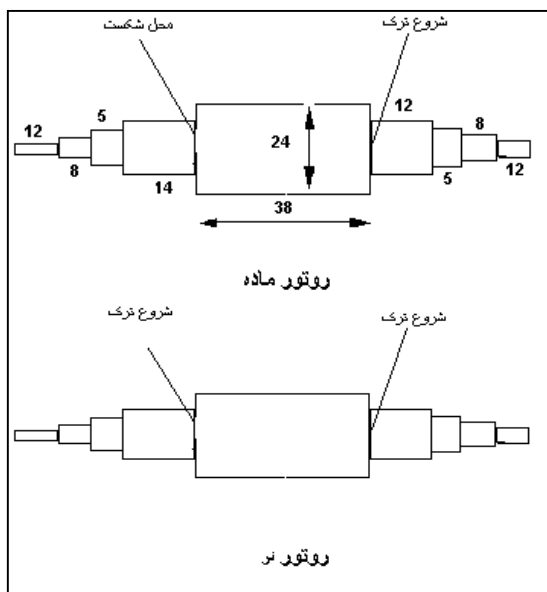
این روتورها از فولاد ساده کربنی ساخته شده است. در شکل ۲ ابعاد شافت و روتورها و نواحی ترک دار و شکسته شده به صورت شماتیکی نشان داده شده است سرعت چرخش روتور نر بین ۳۸۵۰ تا ۵۲۱۵ دور در دقیقه بوده که این معادل با سرعتی بین ۴۶۲۰ تا ۶۲۶۰ دور در دقیقه برای توربین متصل به این کمپرسور می باشد. لازم به توضیح است که کمپرسور مورد بحث این مقاله کمپرسور A مربوط به مرحله HP کمپرسور می باشد. این کمپرسور در تابستان حدود ۶۸۰۰ و در زمستان حدود ۷۷۴۰ مترمکعب هوا در ساعت را فشرده می نماید.

**شکل ۲- ابعاد روتور، شافت ها و محل های ترک دار و شکسته شده (برحسب سانتیمتر)**

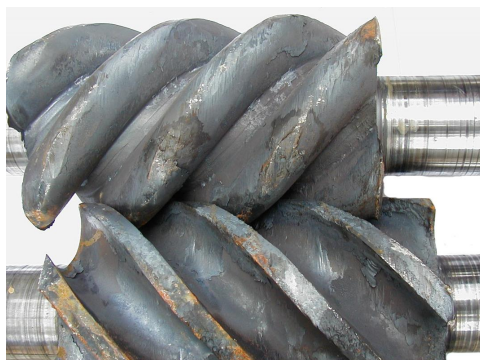
شکل ۴- آثار اکسیداسیون شدید در سطح روتور ها

با مشاهده دقیق روتورهای نر و ماده در ناحیه پره دار دیده می شود که آثار بسیار شدیدی از اکسیداسیون و پوسته پوسته شدن دیده می شود. گاهی ضخامت این پوسته ها به حدود دو میلی متر نیز می رسد. در شکل ۴ این موضوع نشان داده شده است. به نظر می رسد که این دو روتور ابتدا با همدیگر درگیر شده و دمای سطح افزایش یافته و سپس اکسیداسیون و پوسته پوسته شدن رخ داده است. این پوسته ها به قدری زیاد است که سبب تغییر شکل و ابعاد در ناحیه پره روتورها شده و آسیب کلی را به

د- از مناسب بودن سیستم خنک کننده، اطمینان حاصل کرد و بهتر است که برای جلوگیری از افزایش درجه حرارت، سیستم هشدار دهنده مناسب نصب شود.

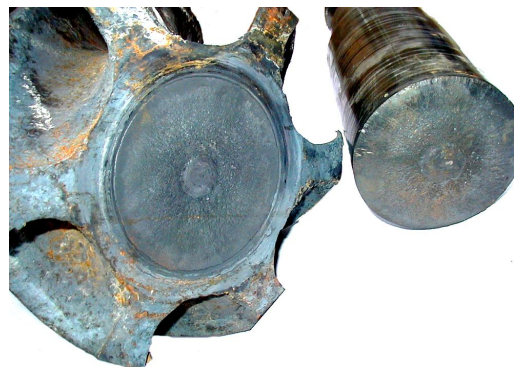
محل شکستگی اصلی که باعث از کار افتادن کمپرسور شده است ، دقیقاً در فصل مشترک شافت و روتور ماده در سمت مخالف چرخ دنده اتفاق افتاده است . به عبارت دیگر محل شکست در انتهای آزاد روتور ماده قرار دارد. قطر شافت در محل شکستگی ۱۱ سانتیمتر می باشد. سطح شکسته شده بسیار صاف بوده و عمود بر محور شافت می باشد. در شکل ۳ ، تصویر تهیه شده از محل شکستگی نشان داده شده است:

بر شکستگی اصلی رخ داده در شافت ، در سه ناحیه دیگر اتصال شافت به worm نیز ترک به وجود آمده است ، محل ایجاد این ترکها در شکل شماره ۳ نشان داده شده است . در نمونه برداری به عمل آمده از روتور ماده که در آن شکستگی رخ داده بود، مشاهده شد که در نقطه مقابل محل شکست ، بر روی شافت ترکی به عمق حدود ۱۰ میلی متر به وجود آمده است. در شکل شماره ۵ مقطع عرضی این ترک نشان داده شده است . در محل اتصال شافت به worm در روتور نر نیز در هر دو طرف ، ترک دیده می شود.

شکل ۳- تصویر وضعیت ظاهری روتورهای نر و ماده بعد از انهدام

با مشاهده دقیق سطح شکسته شده، دیده می شود که ناحیه ای نسبتاً خشن ، دقیقاً در مرکز محور وجود دارد که قطر این ناحیه حدود ۳ سانتیمتر است. مشاهده این سطح نشان دهنده آن است که ترک از اطراف محور به طرف مرکز رشد کرده و پس از آنکه قطر باقیمانده شافت به سه سانتیمتر رسیده ، شافت تحمل نیروهای وارده برخورد را نداشته و دچار شکست سریع (Fast Fracture) شده است.

ب- در هنگام تعمیرات کمپرسورها، ناحیه فصل مشترک شافت و worm از نظر وجود ترک به روش غیرمخرب UT و یا MT مورد بازرسی دقیق، قرار گیرد.

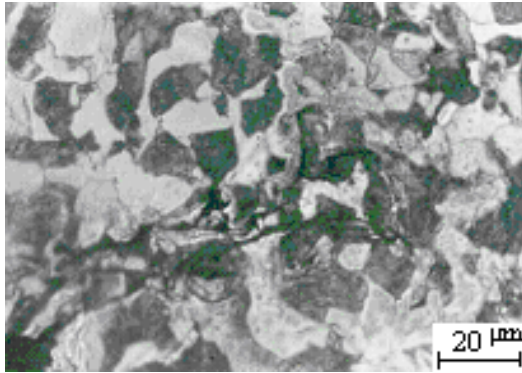
**شکل ۸- نحوه پیشروی ترک در ریزساختار آلیاژ افت کمپرسور با بزرگنمایی ۵۰۰ برابر محلول اچ نیتال ۲٪**

اگر به شکل ۸ دقت کنید، مشاهده می شود که نحوه رشد ترک در ساختار آلیاژ به صورت درون دانه ای (Transgranular) می باشد. این نحوه پیشروی ترک غالباً مربوط به آلیاژهای داکتیل می باشد. از مشاهده های ریز ساختاری دیگر در این نمونه آن است که هیچ اثری از جوشکاری و یا سخت کردن سطحی در سطح خارجی شافت روتور دیده نمی شود.

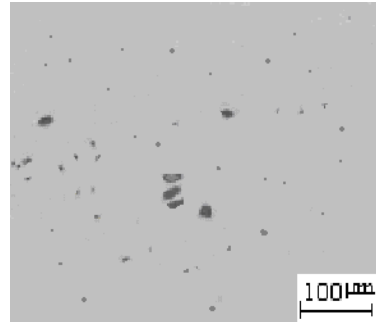
در مشاهدات انجام شده از سطح نمونه قبل از اچ دیده شد که مقدار نسبتاً زیادی ناخالصی در ساختار مشاهده می گردد. در شکل ۶ یک تصویر از نواحی مختلف آلیاژ در بزرگنمایی ۱۰۰ برابر نشان داده شده است که مقدار زیادی ناخالصی در آن رؤیت می شود. شکل ظاهری این ناخالصی ها اکثراً به صورت بیضی شکل بوده و تعداد محدودی نیز به صورت دایره دیده می شود. به منظور تعیین جنس این ناخالصی ها، از سیستم میکروآنالیز EDS میکروسکوپ الکترونی استفاده شد که در قسمت بعدی توضیح داده می شود. ذکر این نکته ضروری است که وجود ناخالصی در

**شکل ۶- ریز ساختار آلیاژ شافت قبل از اچ کردن در بزرگنمایی صدبرابر. این تصاویر وجود مقدار زیادی ناخالصی را در ریز ساختار آلیاژ نشان می دهد.**

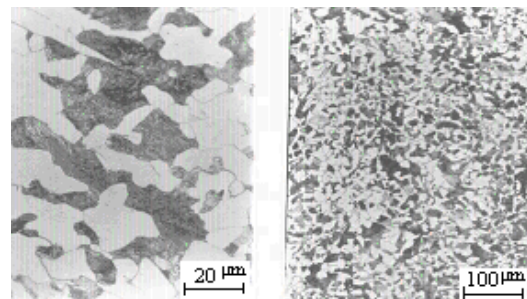
ریزساختار آلیاژ شافت کمپرسور، شامل دانه های فریت و پرلیت بوده که درصد هر یک از این فازها حدود ۵۰٪ می باشد. این ریزساختار برای فولاد AISI 1040 یک ساختار بسیار نرمال بوده و وضعیت دانه ها حاکی از آن است که آلیاژ شافت باید از نوع کار شده (Wrought) باشد. در شکل ۷ تصاویر میکروسکوپی فولاد شافت در بزرگنمایی ۱۰۰ و ۵۰۰ برابر و در شکل ۸ نحوه پیشروی ترک در داخل ریزساختار آلیاژ نشان داده شده است.

**شکل ۷- ریزساختار میکروسکوپی فولاد به کار رفته در ساخت شافت کمپرسور**

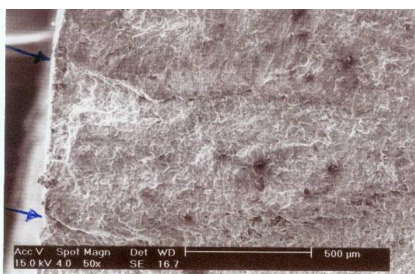
استفاده شد. نمونه ای از سطح شکست شافت روتور بگونه ای انتخاب شد که از لبه تا مغز شافت در آن دیده می شد. در بررسی های انجام شده با بزرگنمایی های کم، علائم چرخ دنده ای (Ratchet Marks) و ناخالصی های موجود در سطح شکست بخوبی نمایان بود. در شکل ۱۰ تصاویر علائم چرخ دنده ای (Ratchet Marks) دیده می شود و در شکل ۱۱ ناخالصی های

**شکل ۱۰- تصویر دو علامت چرخ دنده ای ( Ratchet Marks ) بر روی سطح شکست شافت روتور کمپرسور که توسط میکروسکوپ الکترونی SEM گرفته شده است (محل Ratohet Mark با فلش نشان داده شده است )**

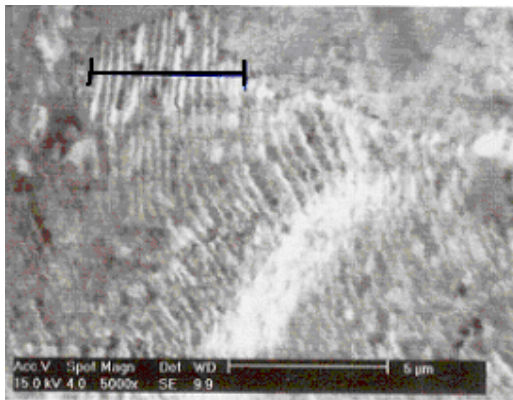
یا محور می باشد [۴]. در بررسی های به عمل آمده در سطح شکست این شافت ، علائم Striations در سه منطقه مختلف (نزدیک لبه، وسط و نزدیک انتهای رشد ترک ) مشاهده شد. در شکل ۱۳ تصویر مربوط به این Striations نشان داده شده است. این علائم در بزرگنمایی های بالا ۳۰۰۰ و ۵۰۰۰ برابر دیده شد. چنانکه در این تصویر دیده می شود متوسط فاصله هر دو Striation حدود ۰/۳ میکرومتر اندازه گیری می شود.

**شکل ۱۳- تصویر striations موجود در سطح شکست نمونه**

شافت رشد کرده است و پس از آن آلیاژ باقیمانده توانایی تحمل نیروی وارده را نداشته و دچار شکست نهایی شده است. براساس شکست شناسی به عمل آمده در سطح شکست این شافت، دیده شد که متوسط فاصله Striations ها در این آلیاژ حدود  $0.3$  میکرومتر می باشد. به عبارت دیگر، در هر چرخش کامل شافت طول ترک موجود در شافت حدود  $0.3$  میکرومتر پیشروی کرده است. لازم به توضیح است که نرخ رشد ترک در ریزساختار ثابت نبوده و ابتدا بسیار کم و در انتها زیاد می باشد. به طور کلی نرخ رشد ترک در آلیاژها به عواملی چون میزان تنش اعمالی و طول ترک وابستگی شدید دارد. در دو رابطه ذیل نرخ رشد ترک شرح داده شده است.

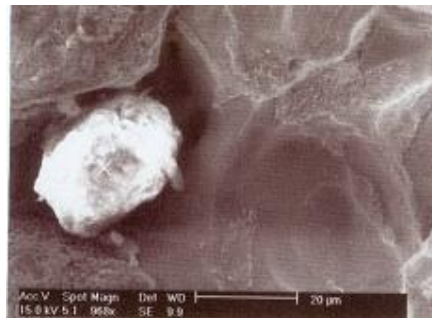
موجود در آلیاژ و سطح شکسته شده دیده می شود. این ناخالصی ها در ریز ساختار آلیاژ توسط میکروسکوپ نوری نیز دیده می شد. به منظور تعیین جنس این ناخالصی ها تعدادی از آنها انتخاب شد و توسط سیستم میکروپروپ EDS میکروسکوپ الکترونی مورد آنالیز شیمیائی قرار گرفت. در شکل ۱۱ آنالیز تهیه شده از این ناخالصی ها، نشان داده شده است.

**شکل ۱۱- تصاویر ناخالصی های موجود در سطح شکست توسط SEM**

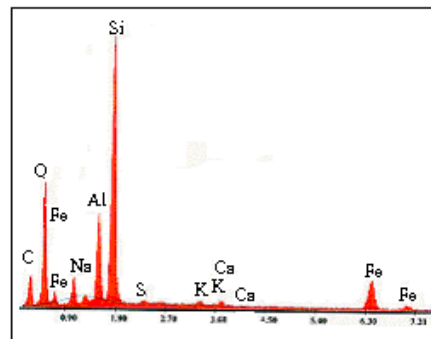
همانگونه که از آنالیزهای گرفته شده دیده می شود، عمده عنصر تشکیل دهنده این ناخالصی ها از سیلیسیم، آلومینیوم و اکسیژن می باشد. این بدان معنا است که جنس این ناخالصی ها می تواند  $SiO_2$  و یا  $Al_2O_3$  باشد. همانگونه که در قسمت متالوگرافی دیده شد، شکل ظاهری این ناخالصی ها بیضی شکل و یا گرد می باشد که از مشخصات اصلی ناخالصی های اکسیدی و سیلیکاتی می باشد. لازم به توضیح است که یکی از عمده ترین ناخالصی ها در

فولادها MnS می باشد. از مشخصات اصلی ناخالصی های سولفیدی آن است که دارای شکل کشیده و کرمی شکل هستند. اما در این آلیاژ وجود ندارد. این موضوع هم از نظر شکل ظاهری ناخالصی ها و هم از روی آنالیزهای صورت گرفته قابل اثبات می باشد.

**شکل ۱۲- آنالیز شیمیایی ناخالصی های موجود در ریزساختار و سطح شکست شافت روتور کمپرسور**
