نقش اکسیژن در تخریب و ایجاد خوردگی موضعی لوله های حفاری چاه های نفت و گاز

تحقیق در علوم و مهندسی نفت،
سال شانزدهم، شماره ۵۴
صفحه ۳۱-۱۷، ۱۳۸۵

سید شمس الدین عابدی و علیرضا عبدالملکی*
پژوهشکده حفاظت صنعتی و محیط زیست، پژوهشگاه صنعت نفت
abdolmalekiar@ripi.ir

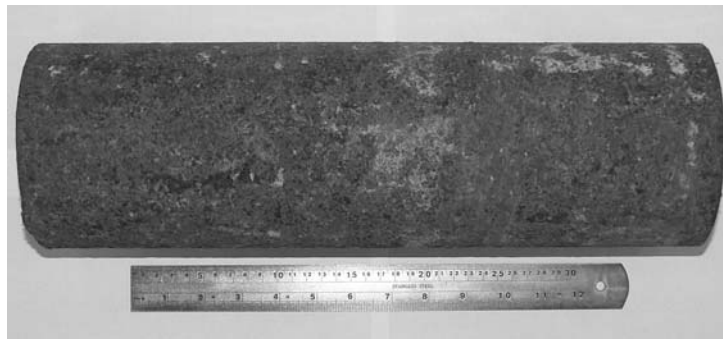
نمونه مورد بررسی در این مقاله، یک قطعه لوله به طول تقریبی ۴۲ cm و ضخامت دیواره ۱ cm می باشد که یک لایه پوشش پلیمری به ضخامت تقریبی ۰/۵ mm بر روی سطح داخلی آن اعمال شده که پوشش مذکور بسیار سخت و چسبنده و در عین حال ترد و شکننده (انعطاف ناپذیر) به نظر می رسد (شکل ۳). همانگونه که در شکل ۳ ملاحظه می شود، سطح خارجی لوله حاوی آثار خوردگی یکنواختی است که به صورت موضعی در آن حفراتی ایجاد شده است. رنگ رسوبات خوردگی عمدتاً به رنگ قهوه ای روشن می باشد. در بعضی نواحی، رنگ رسوبات به صورت قهوه ای تیره بوده و در بعضی نواحی دیگر به رنگ سفید متمایل به شیری می باشد. رنگ کف حفرات نیز بعضاً قهوه ای روشن، قرمز آجری، زرد رنگ و یا متمایل به تیره می باشد. در بعضی نواحی با وسعت

شکل ۳- نمای ظاهری از خوردگی حادث شده بر روی سطح خارجی نمونه لوله حفاری مورد بررسی

کم (نواحی محدود)، سطح فلز صاف بوده و رنگ آن متمایل به تیره می باشد. عمق (یا ضخامت) بعضی از پستی و بلندی های محصولات خوردگی روی سطح به حدود ۱-۲ mm نیز می رسد. پوسته های اکسیدی و محصولات خوردگی بعضاً توسط کاردک فلزی قابل جدا شدن از سطح لوله می باشند. اثر سایش و جهت دار بودن حفرات روی سطح ملاحظه نمی شود. حفرات به عمق های مختلف از ریز تا درشت در کنار هم قرار داشته و توزیع آنها به صورت اتفاقی است.

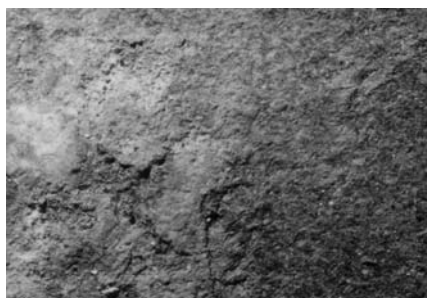
این بررسی ها نشان می دهند که کل زمینه سطح عموماً دچار خوردگی یکنواخت شده که در بعضی از مناطق آن خوردگی موضعی شدید در قالب حفرات سطحی و عمیق ملاحظه می شود. تصویری از فصل مشترک خوردگی یکنواخت و خوردگی موضعی حاوی تعداد زیادی حفره در شکل ۵ ارایه شده است. تصاویر استریو از مورفولوژی خوردگی موضعی که به صورت حفره زنی روی سطح ملاحظه می شود در بزرگنمایی بالاتر در شکل ۶ ارایه شده است.

شکل ۵- تصویر استریو از فصل مشترک ناحیه خوردگی یکنواخت با خوردگی موضعی حاوی تعداد زیادی حفره (بزرگنمایی X۱۵/۵)

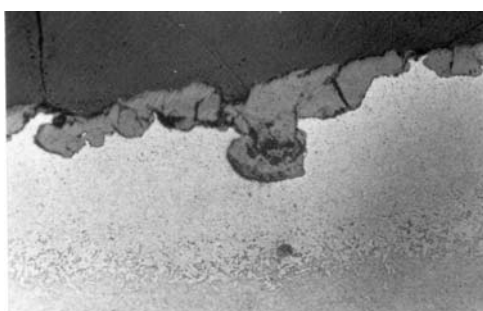
حاصل می شوند، نمایان می باشند (شکل ۱۰). این نقیصه ریز ساختاری ممکن است در حین فرایند تولید لوله به وجود آمده باشد یا در حین سرویس دهی لوله در حین حفاری، آنجا که در تماس با سنگ ریزه های ناشی از حفاری چاه قرار می گیرد، به وجود آمده باشد. ساختارهای مذکور از نظر خوردگی مقاومت پایینی دارند و خوردگی حفره ای به راحتی در آن مناطق رخ می دهد.

به طوری که از تصاویر ۱۰. ب و ج ملاحظه می شود، در این نواحی از سطح نیز حفرات با هر دو مکانیزم بهم پیوستن و Undercutting به سمت داخل نمونه پیشروی می کنند.

بررسی مورفولوژی خوردگی بر روی لبه سطح خارجی لوله نشان می دهد که در بعضی از نواحی مورفولوژی لایه سطحی با توده، نمونه متفاوت بوده و عمدتاً به صورت ساختارهای سوزنی درشت که ظاهراً ناشی از ذوب و کوئنچ شدن سطحی

شکل ۱۰- الف - ریزساختار سوزنی شکل لایه سطحی لوله در سطح خارجی که در بعضی از نواحی آن ملاحظه می‌شود و تصویر مورفولوژی تشکیل و پیشروی حفرات به داخل ساختار از طریق ب- مکانیزم بهم پیوستن حفرات مجاور در حین رشد و ج- مکانیزم Undercutting (بزرگنمایی ۱۰۰X)

ساختار یک پیل غلظتی اکسیژن^۳ تشکیل شده و از طریق این مکانیزم، حفره رشد می کند (شکل ۱۰-ب). زمانی که یون های خورنده دیگری نیز مانند یون کلراید (Cl⁻) در داخل محیط خورنده حضور داشته باشند، آنها نیز در مکانیزم جوانه زنی و رشد حفره کمک شایانی دارند. تحت این شرایط، یون کلراید خود را به نوک در حال پیشروی حفره رسانده و با یون های فلزی که از سطح فلز جدا شده اند، اندرکنش می دهد. در اثر این اندرکنش و تولید محصولات خوردگی و ایجاد شرایط اسیدی (شکل ۱۳-ب)، pH نوک حفره به سمت مقادیر اسیدی، سوق پیدا می کند. لذا هر چند که pH حجم محیط ممکن است در محدوده pH های قلبایی باشد، ولی pH نوک حفره در محدوده pH های اسیدی قرار

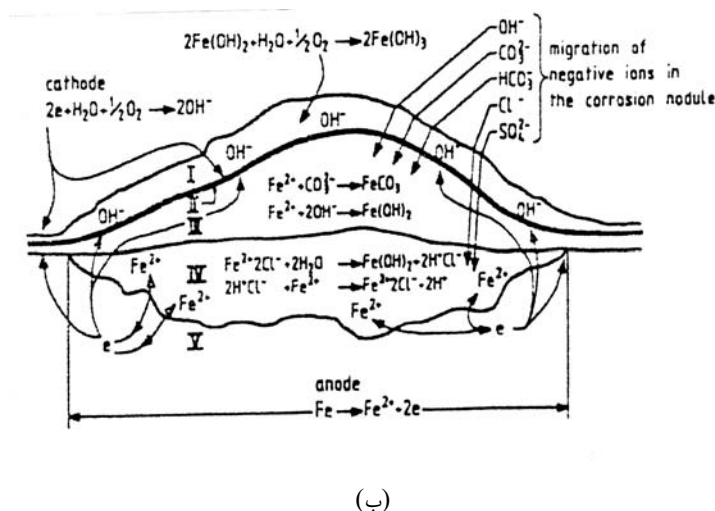
همانطور که از تصاویر ارایه شده از مقاطع خورده شده سطح خارجی لوله حفاری ملاحظه می شود، مورفولوژی خوردگی ایجاد شده به صورت حفره زنی می باشد. خوردگی حفره ای شامل سه مرحله نهفتگی^۱، جوانه زنی^۲ و رشد می باشد. در مرحله جوانه زنی یون های خورنده ای چون اکسیژن (O₂)، کلراید (Cl⁻)، یون سولفات (SO₄⁻)، یون کربنات (CO₃⁻) و ... از عوامل فعال در جوانه زنی یک حفره بر روی سطح فلز در تماس با محیط خورنده می باشد (شکل ۱۳).

همانطور که از شکل ۱۳. الف ملاحظه می کنیم، در حضور اکسیژن و حمله آن به سطح فلز، حفره جوانه زده و ایجاد می شود. با تشکیل محصولات خوردگی بر روی سطح و عملکرد آن در غالب کاهش سرعت نفوذ اکسیژن به داخل،

شکل ۱۳- الف- مکانیزم جوانه زنی و تشکیل حفره توسط اکسیژن و ب- تشکیل محصولات

خوردگی و پیشرفت حفره به داخل ساختار [۲۲]
