# بررسی علل شکست محور کمپرسورهای نوع Screw

## Investigation of the Fracture Causes of the Screw Compressors Shaft

A. Shahrivar & A. Abdolmaleki  
Research Institute of Petroleum Industry  
P.O.Box: 18745-4193, Tehran, Iran

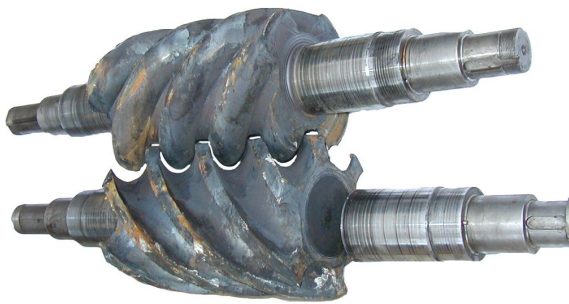
**شکل ۱- نحوه قرار گرفتن روتورهای نر و ماده در داخل بدنه کمپرسورهای Screw**

روتور نر (Male) دارای چهار پره و روتور ماده (Female) دارای ۶ فاصله ، مطابق با پره های روتور نر می باشد شکل ۱ این موضوع را بخوبی نشان می دهد .

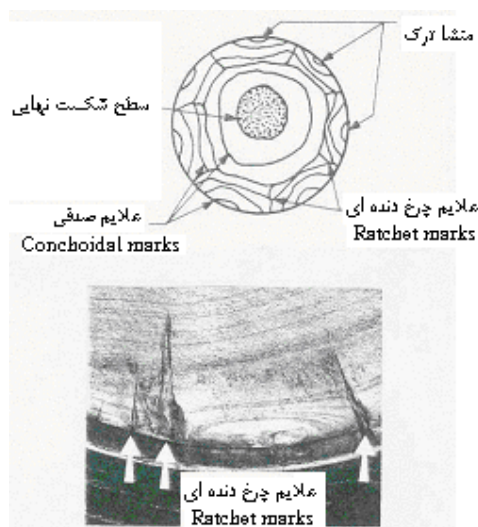
**شکل ۹- علائم چرخ دنده ای (Ratchet Marks) بر روی سطح شکست نمونه ای از فولاد کم آلیاژ**

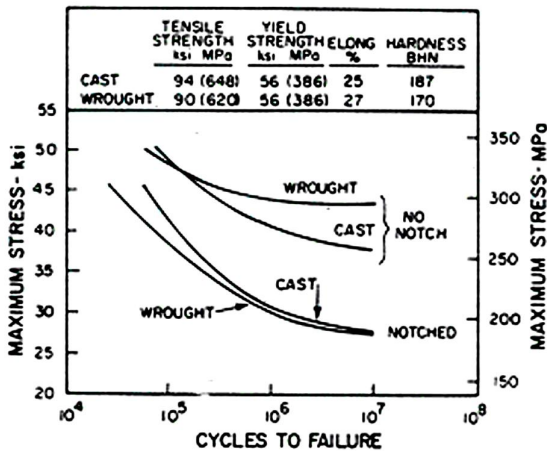
### نمودار ۱ - منحنی خستگی فولاد AISI 1040 در حالت‌های مختلف

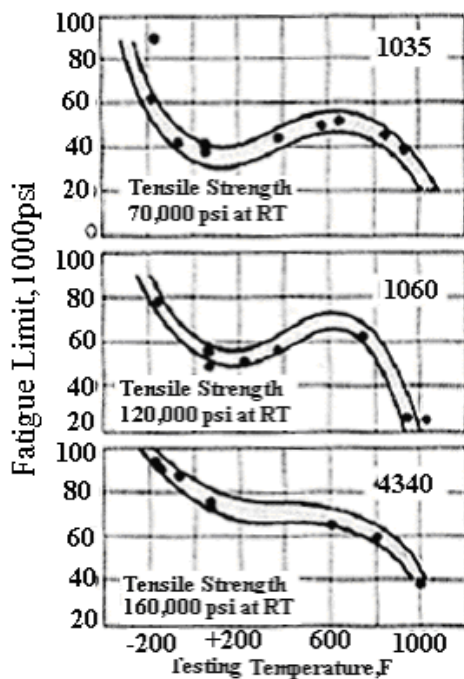
### نمودار ۲ - اثر افزایش درجه حرارت بر روی حد خستگی سه فولاد مختلف کربنی

همانگونه که در نمودار ۲ دیده می شود، در فولادهای ساده کربنی مثل 1060 و 1035 AISI، صرفاً در محدوده دمایی ۹۳°C تا ۳۱۵ مقدار کمی حد خستگی افزایش نشان می دهد که امر به دلیل بروز پدیده Strain aging در فولادهای ساده کربنی می باشد [۸]. در فولادهای آلیاژی و یا کم آلیاژ چنانچه دما
