جدایش زود هنگام پوشش پلی اتیلن سه لایه از سطح لوله و بررسی کارایی پوشش‌های جایگزین

پژوهش نفت

سال بیست و دوم
شماره ۶۹
صفحه ۱۲۰-۱۱۰ ۱۳۹۱

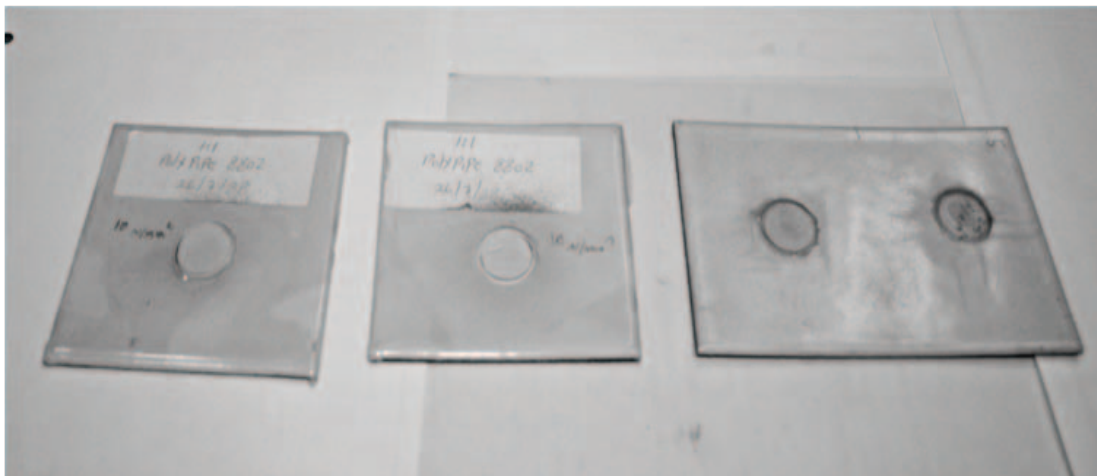
شکل ۱- نمونه‌های پوشش پلی یورتان ۱ پس از آزمون چسبندگی (رنگ سفید داخل حفره‌ها نشانه باقی ماندن پوشش روی سطح است)

بوده است. جدا شدن زود هنگام دالی (دیسک فلزی) از سطح پوشش در آزمایش چسبندگی بر روی پوشش پلی یورتان ۱ و در میزان تنش ۱۰ MPa نیز اتفاق افتاد که نشان می‌دهد میزان چسبندگی پوشش مذکور به سطح فلز از مقدار ۱۰ MPa بیشتر می‌باشد. با توجه به اینکه حداقل مقدار مجاز چسبندگی طبق استاندارد TG281 (جدول ۱) ۱۰/۳ MPa است، می‌توان نتیجه‌گیری نمود که پوشش پلی یورتان ۱ نه تنها الزامات چسبندگی استاندارد TG281 را تأمین می‌نماید، بلکه مقدار استحکام چسبندگی آن در مقایسه با آنچه که در EN10290 مشخص شده حداقل یک و نیم برابر می‌باشد. شکل‌های ۱ و ۲ تصاویری از نمونه‌های پوشش‌های پلی یورتان که تحت آزمون چسبندگی قرار گرفته‌اند را نشان می‌دهند.

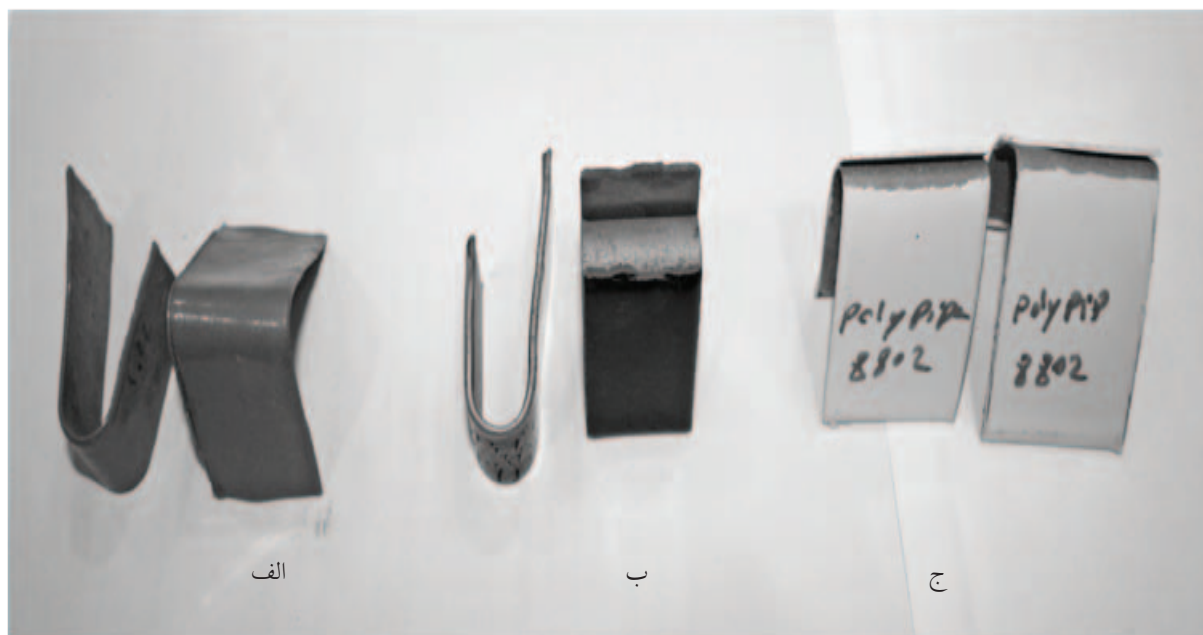
شکل ۴- نمونه‌هایی از پوشش‌های تحت بررسی پس از آزمون مقاومت خمشی:
الف- پلی اوره ب- پلی یورتان ۲ و ج- پلی یورتان ۱

هنگام خم شدن، اندازه‌گیری می‌شود. بر این اساس ابتدا نمونه‌ها تحت شرایط سخت خمش حول محوری با قطر ۱۲ mm آزمایش شدند و سپس در آزمون دیگری، حداقل قطر محور قابل خم شدن آنان تعیین گردید. نتایج قسمت اول آزمون خمش در جدول ۳ نشان می‌دهد که پوشش پلی اوره به دلیل انعطاف پذیری بیشتر نسبت به نمونه‌های دیگر قادر است آزمون خمش حول محوری با قطر ۱۲ mm را بدون ترک خوردگی پشت سر گذارد. لیکن پلی یورتان‌ها در این آزمون ترک برداشته و از محل خمش پاره می‌شوند. در قسمت دوم آزمون خمش که حداقل قطر قابل تحمل برای خمش پوشش‌ها تعیین می‌شود، مشخص گردید که حداقل قطر محور خمش قابل تحمل برای پلی اوره ۱۲ mm است، هرچه قطر قابل خم شدن پوشش کمتر باشد، پوشش منعطف‌تر است.

آزمون‌های ضربه مستقیم و غیرمستقیم و نیز مقاومت به خمش بر روی صفحات فلزی پوشش شده با پلی یورتان ۱، پلی اوره و پلی یورتان ۲ انجام گرفت که نتایج آن در جدول ۳ ارائه شده است. تصاویری از نمونه‌های پوشش تحت بررسی پس از آزمون‌های خمش و ضربه در شکل‌های ۳ و ۴ نشان داده شده‌اند. طبق استاندارد TG 281 لازم است آزمون مقاومت خمشی پوشش‌های پلی یورتان بر اساس روش ASTM D1737 صورت گیرد که به دلیل عدم دسترسی به دستگاه آزمون مورد نظر، این کار امکان‌پذیر نشد. لذا از روش ASTM D522 برای اجرای این آزمون استفاده گردید. در این روش ورقه‌های فلزی نازک به ضخامت (۰/۸-۰/۶ mm) حاوی پوشش، به دور یک محور فلزی^۱ خم می‌شوند و بدین ترتیب مقاومت خمشی آنان بسته به ترک خوردن یا نخوردن پوشش به

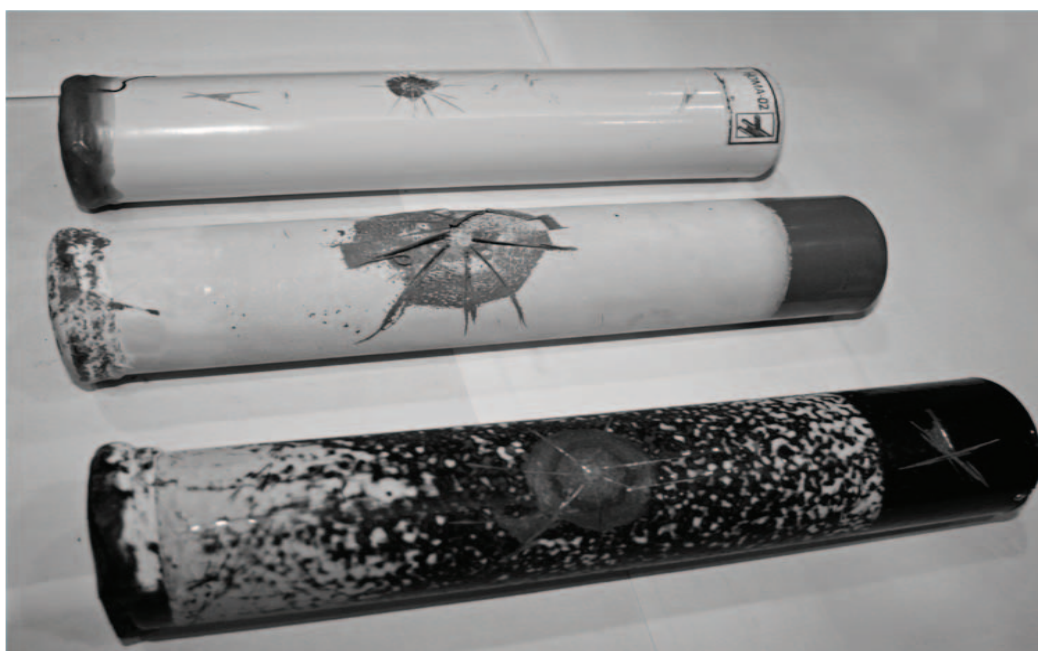
شکل ۶- نمونه‌های پوشش پس از آزمون گسیختگی کاتدی: (پلی‌یورتان ۲ مشکی، پایین صفحه)، پلی‌اوره (طوسی، وسط) و پلی‌یورتان ۱ (سفید، بالای تصویر)

با دقت در ستون شعاع گسیختگی (جدول ۵) مشخص می‌شود که شعاع گسیختگی مربوط به پوشش‌های پلی یورتان ۱ و پلی اوره به ترتیب ۱/۵ و ۵ mm است که به دلیل کمتر بودن از حد استاندارد ۱۰ mm توصیه شده در جدول ۱، مورد تایید هستند. ولی پوشش پلی یورتان ۲ با داشتن شعاع گسیختگی ۱۵ mm، الزامات مشخص شده در استانداردهای TG281 و EN10290 را رعایت نمی‌کند.

نمونه پس از آزمون نشان داده‌اند که شعاع گسیختگی این پوشش ۳ mm می‌باشد. تصاویری از نمونه‌های پوشش تحت بررسی پس از آزمون گسیختگی کاتدی در شکل‌های ۶ و ۵ نشان داده شده است.
