بررسی ویژگی‌های سیستم تخلخل با استفاده از روش آنالیز تصویر سازند جهرم در میدان موند

پژوهش نفت

شماره ۷۳

صفحه ۶۴-۵۶، ۱۳۹۲

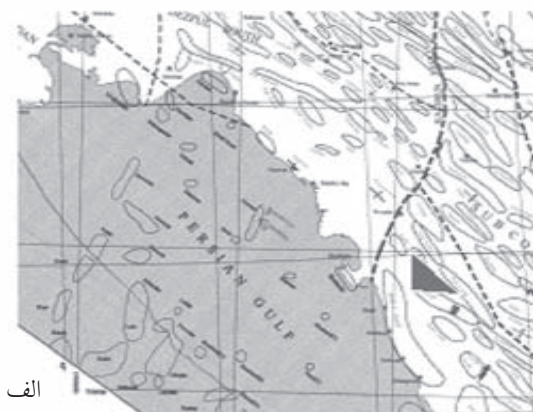
شکل ۱- الف- نقشه زمین‌شناسی ساختارهای زاگرس ایران، منطقه مورد مطالعه با علامت مشخص شده است و ب- تأثیر گسل امتداد لغز قطر- کازرون در میدان نفتی کوه موند [۶ و ۷]

میدان موند یک تاقدیس متقارن با ابعاد ۹۰ کیلومتر طول و ۱۶ کیلومتر عرض در جنوب شرقی بوشهر در ساحل خلیج فارس واقع شده است. این تاقدیس به نظر می‌رسد از انواع کشیده مثبت است که نسبت به گسله کازرون ایجاد شده است. حرکت راست گرد گسل امتداد لغز قطر-کازرون باعث پیچش ساختمان تاقدیسی کوه موند به سمت شمال گردیده است (شکل ۱) که این روند به میزان قابل توجهی

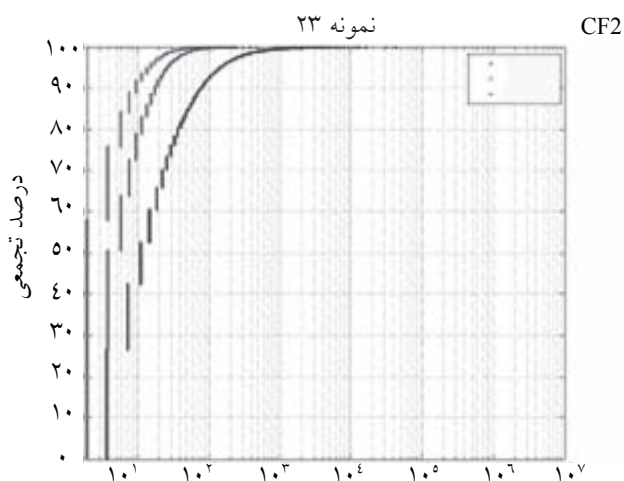
شکل ۵- نمودار حاصل از آنالیز تصویری متعلق به نمونه ۲۳ با رخساره میکروسکوپی ۲

غالب از نوع قالبی بوده و بیش از ۹۰٪ فضاهای خالی زیر ۱۰۰ میکرون می باشد. شیب زیاد منحنی آبی بیانگر جورشدهگی کمتر فضاهای خالی نسبت به نمونه قبلی است (شکل ۵).

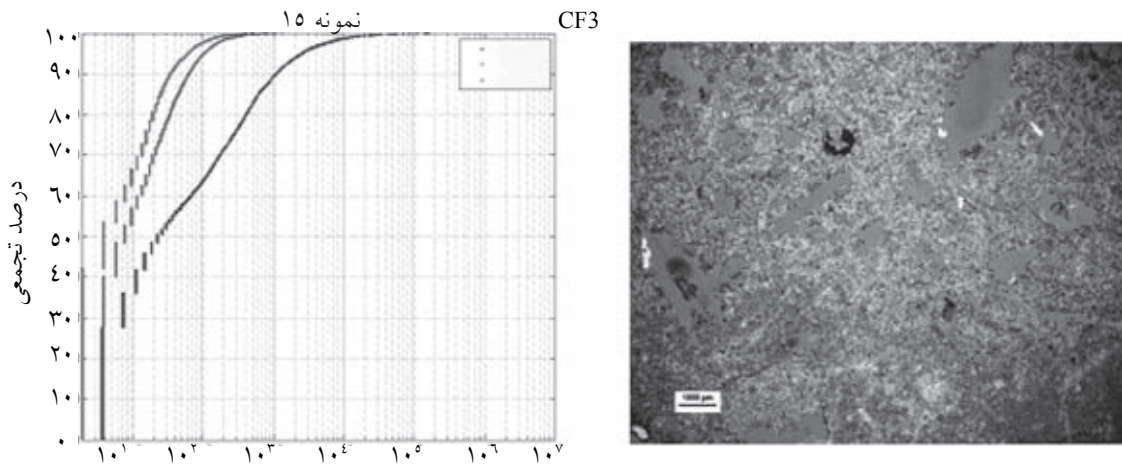
شکل ۶- این نمودار حاصل از آنالیز تصویری متعلق به نمونه ۱۵ با رخساره میکروسکوپی ۳

در این گروه تخلخل غالب با توجه به تشخیص پتروگرافی از نوع قالبی بوده و بیش از ۹۰٪ فضاهای خالی زیر ۱۰۰۰ میکرون می باشد. شیب متوسط منحنی آبی نشان دهنده جورشدهگی کمتر فضاهای خالی نسبت به نمونه ۲۳ است (شکل ۶).

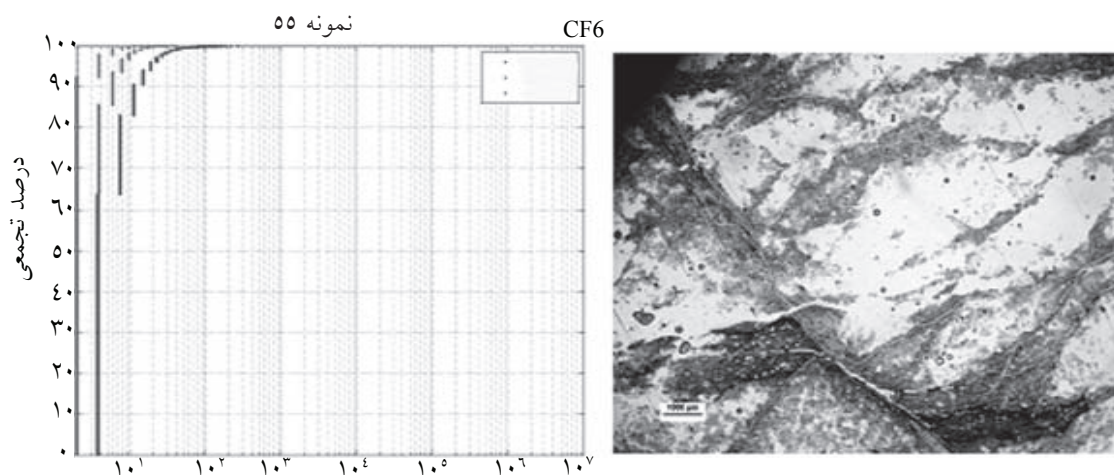
شکل ۹- نمودار حاصل از آنالیز تصویری متعلق به نمونه ۵۵ با رخساره میکروسکوپی ۶

در این گروه تخلخل غالب با توجه به تشخیص پتروگرافی از نوع شکستگی بوده و بالغ بر ۹۰٪ تخلخل زیر ۱۰ میکرون است. در این حالت نیز چون شیب نمودار زیاد است، جورشدگی خیلی خوب و سایز تخلخل‌ها بسیار ریز است (شکل ۹).
